AUTORIDAD PORTUARIA DE PUERTO BOLIVAR

**“MANTENIMIENTO Y REPARACIÓN DE PLATAFORMAS FLOTANTES
NORTE Y SUR DEL MUELLE DE CABOTAJE ADYACENTE A LAS
INSTALACIONES DE APPB”**

***INFORME DE FISCALIZACIÓN ÚNICA
DE PLANILLA DE AVANCE DE OBRA ÚNICA***

INFORME TÉCNICO DE ORDEN DE TRABAJO 044- DAD-2019

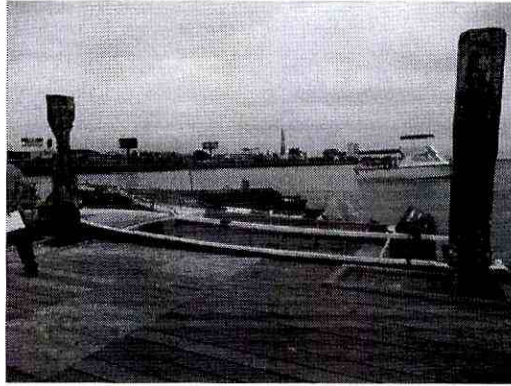
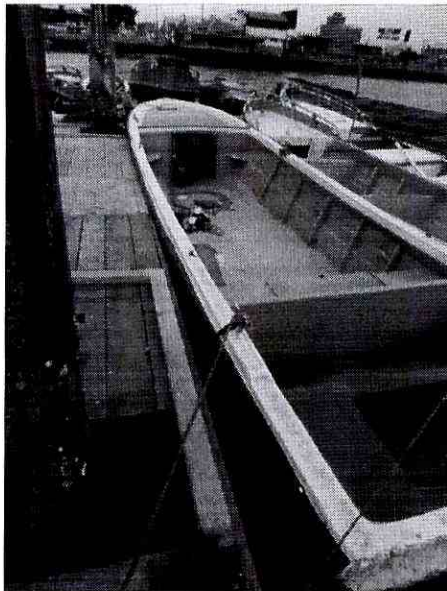
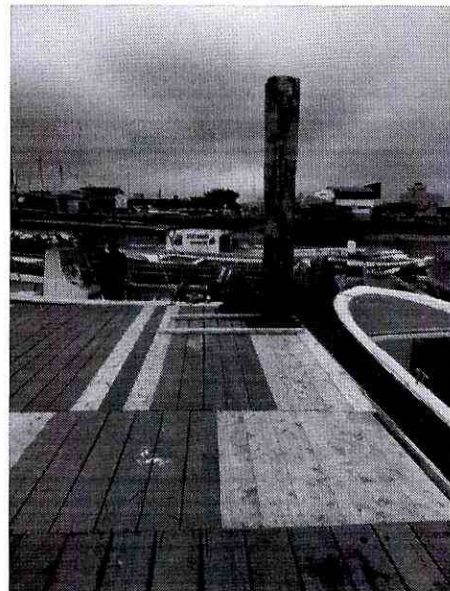
Desmontaje y montaje de entablado de plataforma

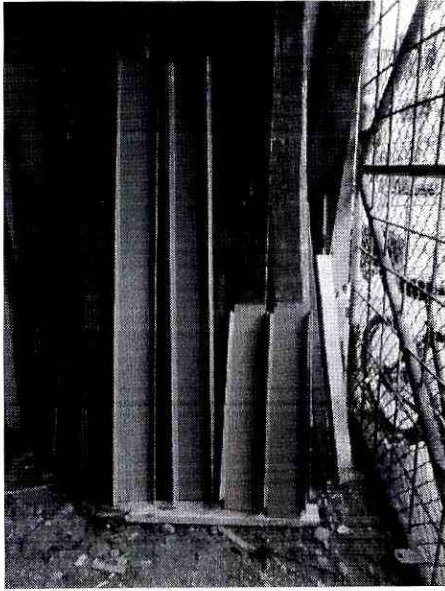
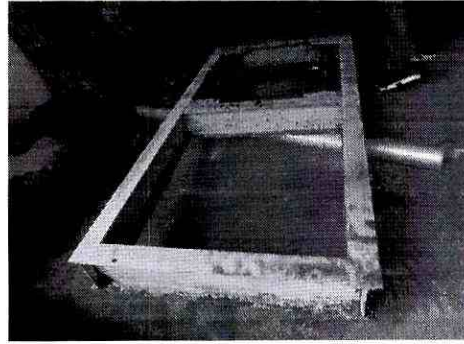
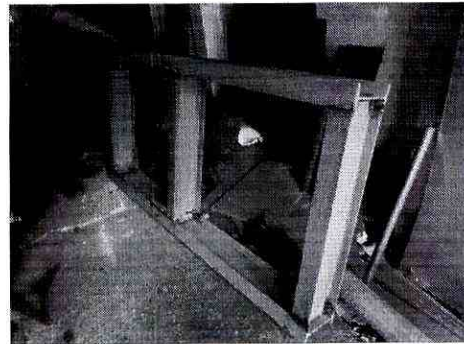
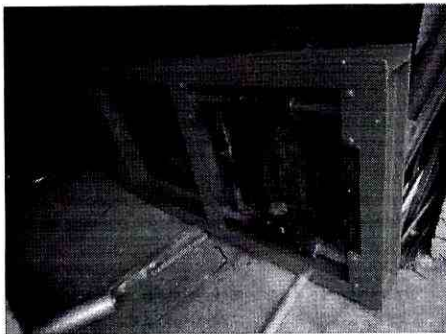
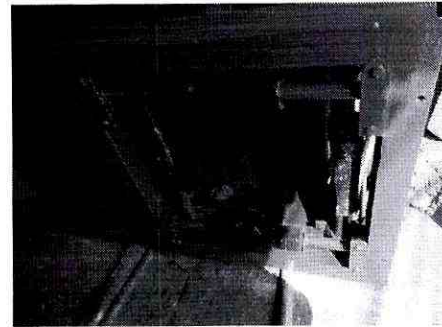
Armado de guías metálicas de pilotes

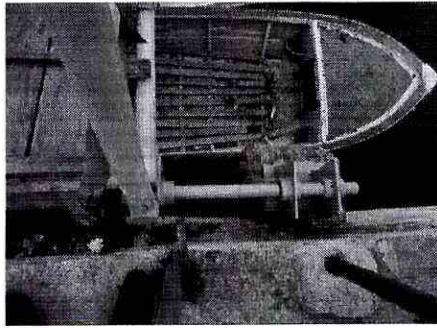
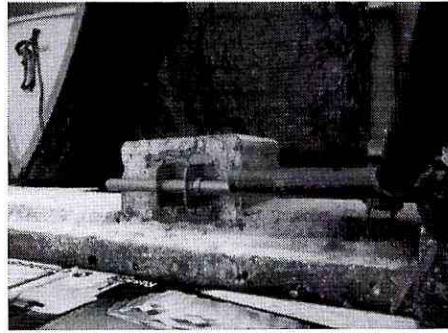
Reparación y mantenimiento de placas de anclaje de escala metálica

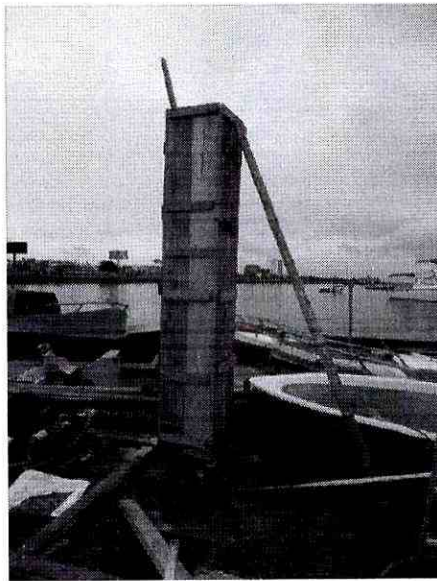
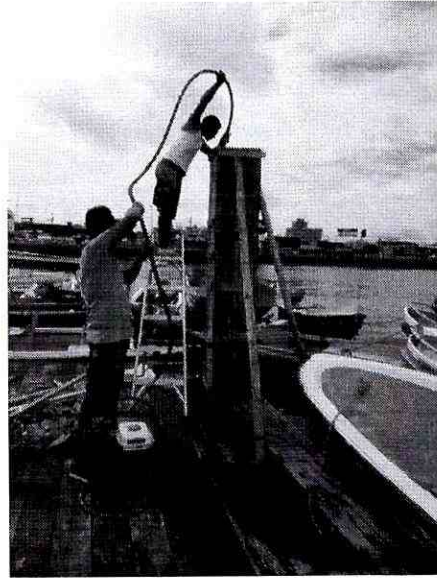
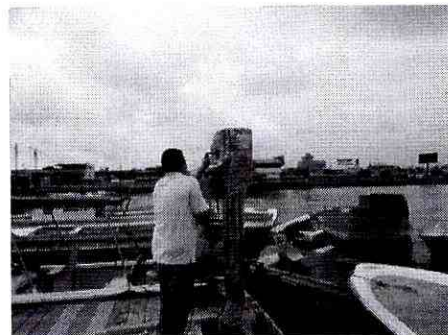
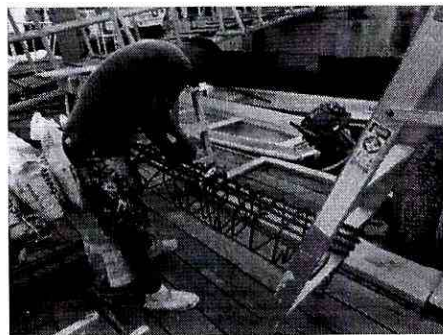
Derrocamiento de hormigón de pilotes, acero de refuerzo en pilotes y hormigón simple $f'c=280\text{kg/cm}^2$ en pilotes (incluye encofrado y desencofrado)

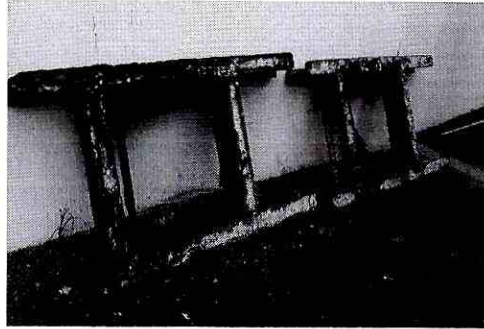
Desmontaje de guías metálicas de pilotes

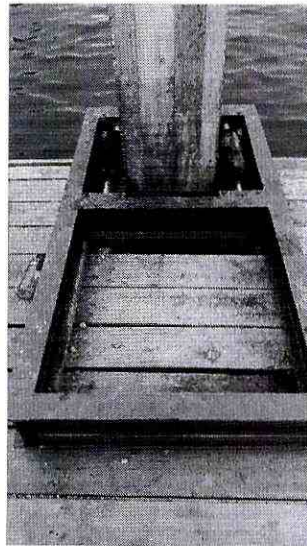
Guías metálicas aplicadas mantenimiento de pintura epóxica marina de la plataforma Sur del Muelle de Cabotaje

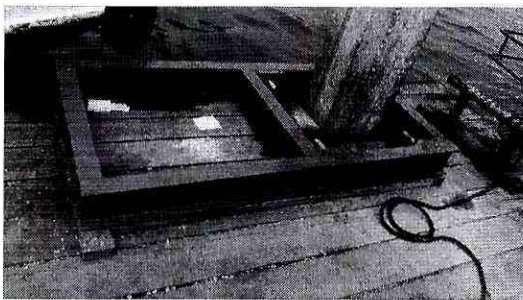
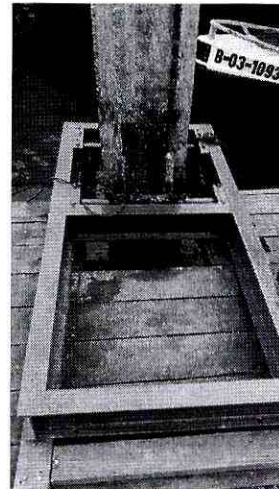
Guías metálicas nuevas de la plataforma Sur del Muelle de Cabotaje

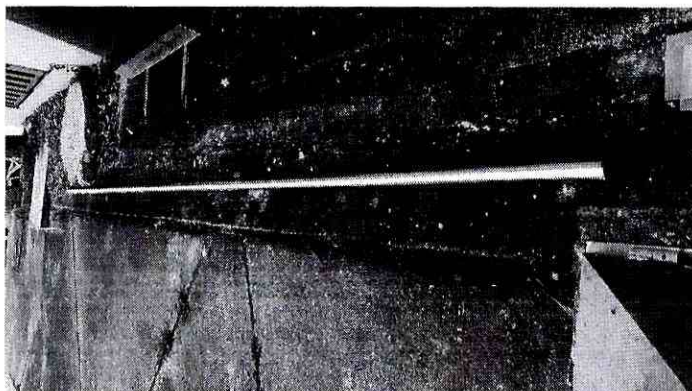
Eje de acero inoxidable sobrante de 4.47m

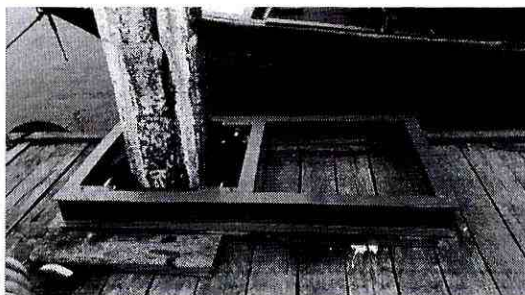
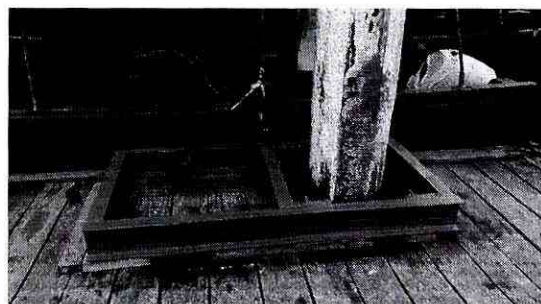
Guías metálicas nuevas de la plataforma Sur del Muelle de Cabotaje
