**AUTORIDAD PORTUARIA DE PUERTO BOLIVAR**

**“MANTENIMIENTO Y REPARACIÓN DE PLATAFORMAS FLOTANTES  
NORTE Y SUR DEL MUELLE DE JAMBELÍ”**

***INFORME DE FISCALIZACIÓN ÚNICA  
DE PLANILLA DE AVANCE DE OBRA ÚNICA***

***INFORME TÉCNICO DE ORDEN DE TRABAJO 089- DAD-2019***

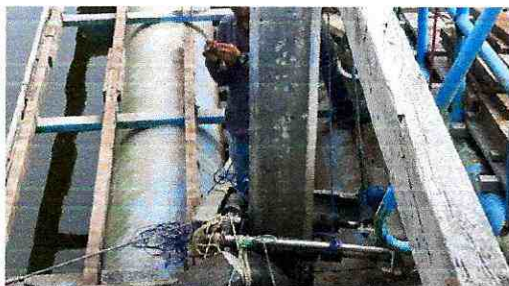
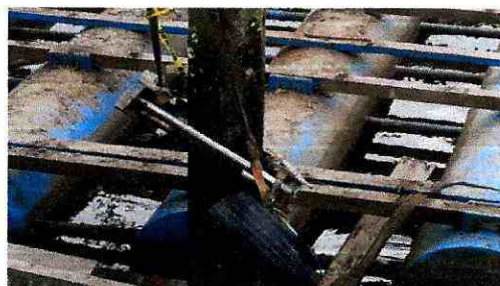
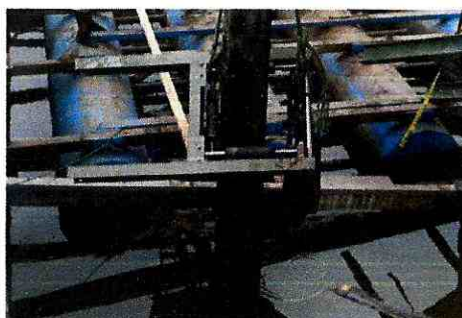
Rubro N°1 Desmontaje y montaje de guías metálicas de pilotes

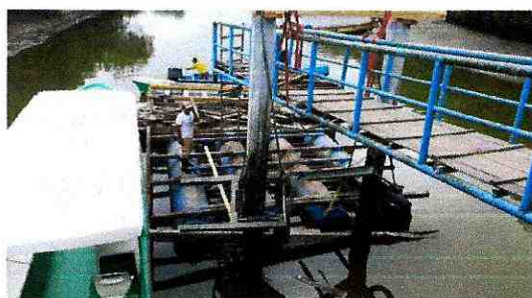
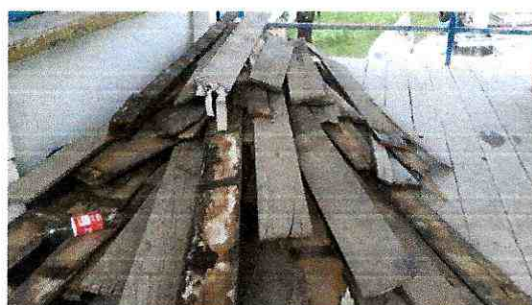
Mal estado del entablado desmontado

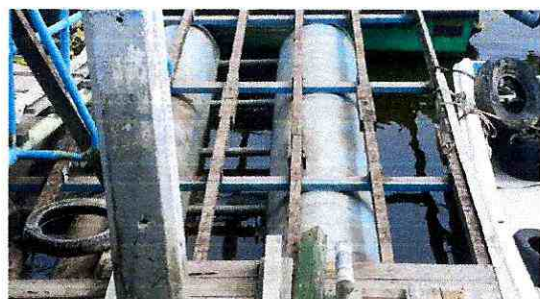
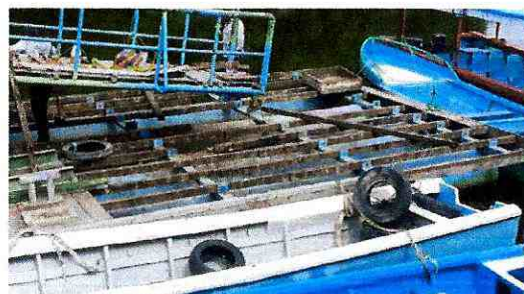
Rubro N°2 Desmontaje de entablado de plataforma flotante (incluye laterales)

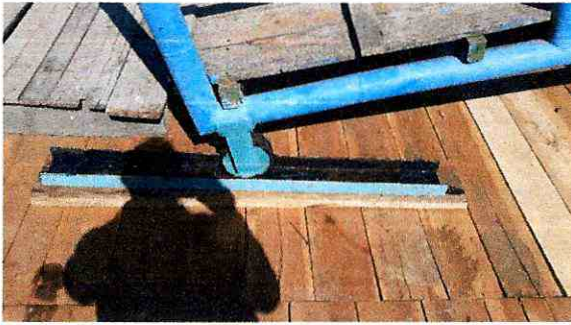
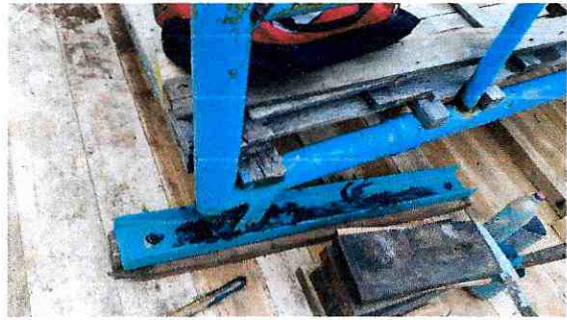
Rubro N°3 Mantenimiento de rieles de desplazamiento de escala metálica

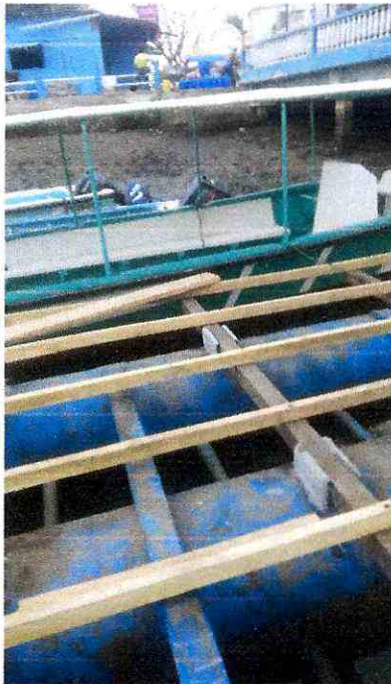
Estado de orejas metálicas

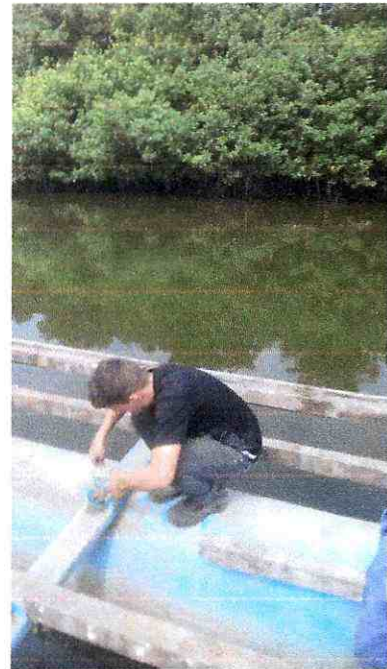
Reposición de elementos de acero y pintura epóxica

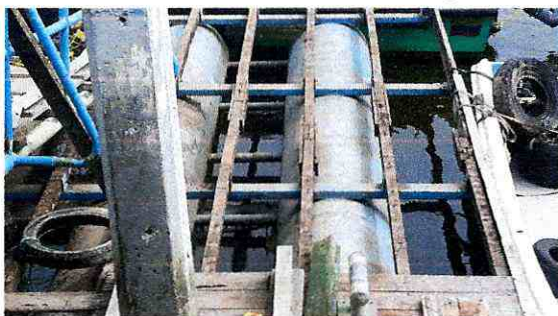
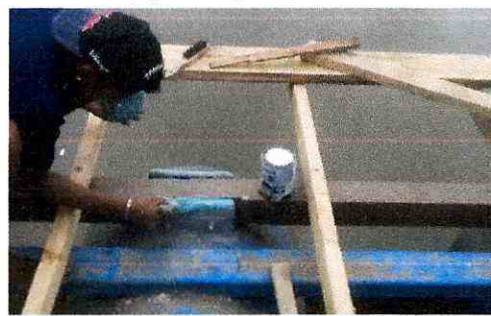
Rubro N°4 Cambio y reposición de elemento metálicos (incluye pintura epóxica)

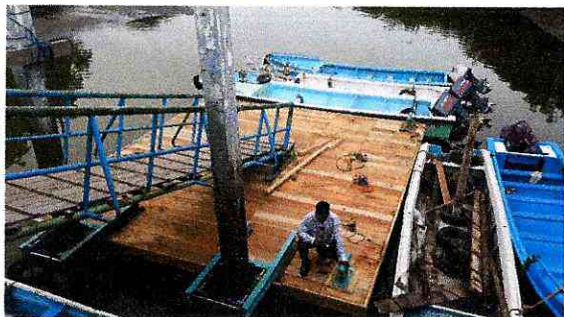
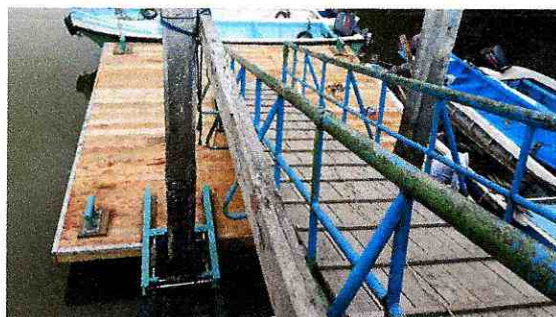
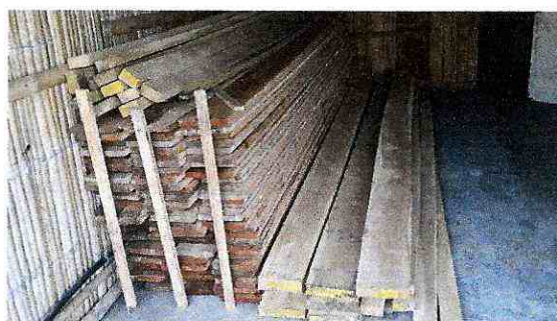
Suministro de madera dura

Rubro N°5 Suministro y montaje de entablado de plataforma flotante (incluye laterales)

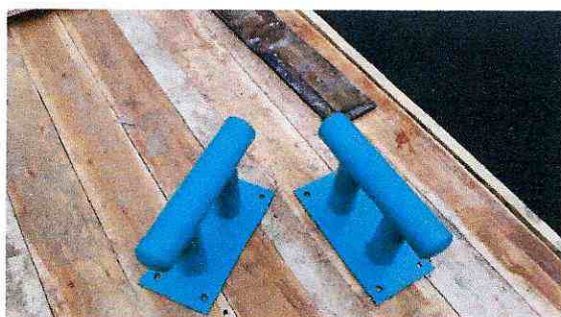
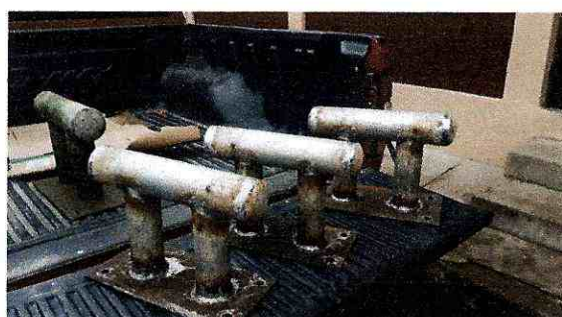
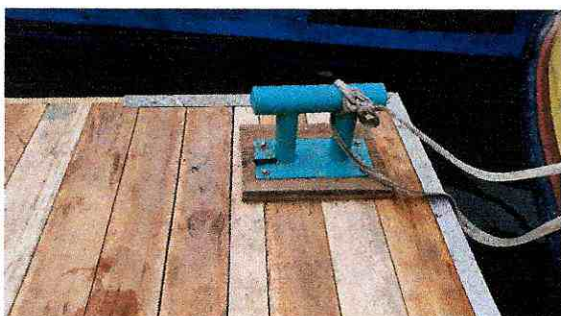
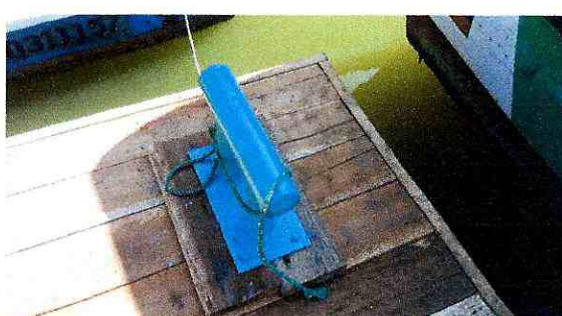
Rubro N°6 Suministro e instalación de cornamusas metálicas

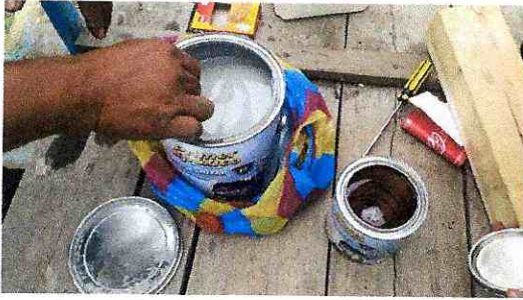
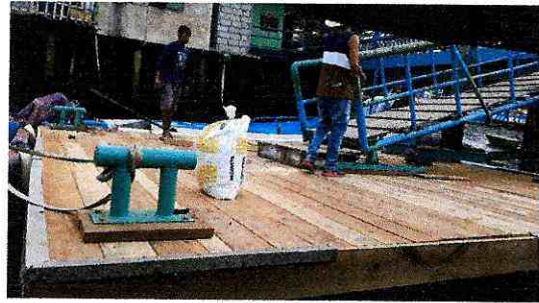
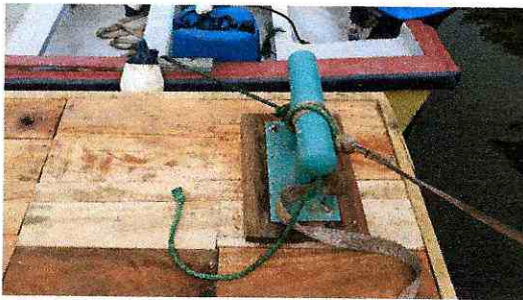
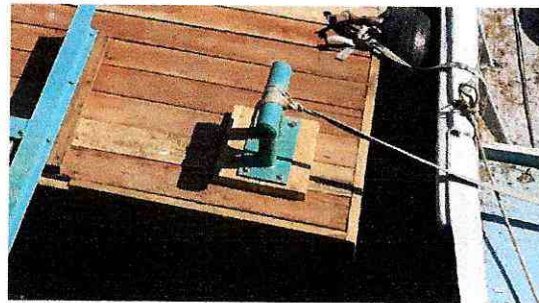
Rubro N°7 Mantenimiento de cornamusas metálicas

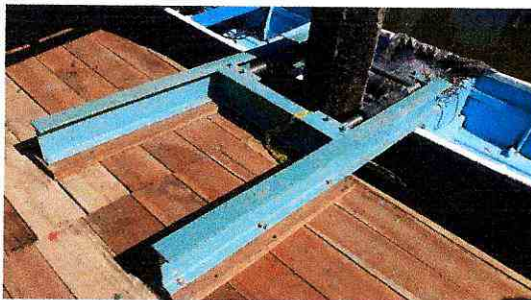
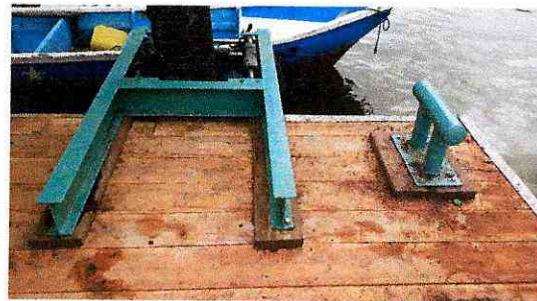
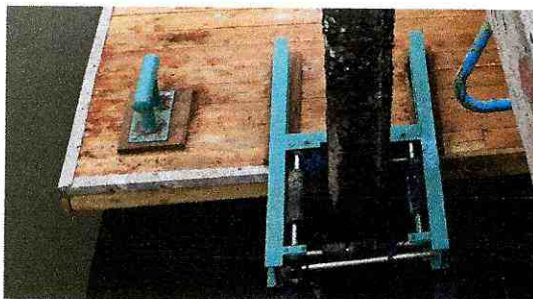
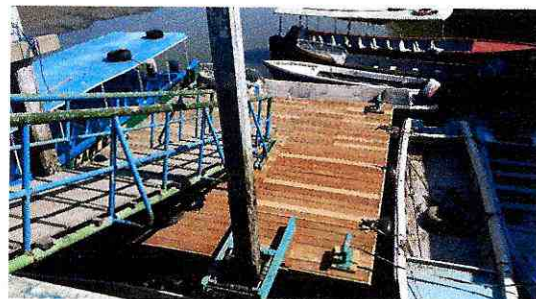
Rubro N°8 Pintura epóxica en guías metálicas de pilotes

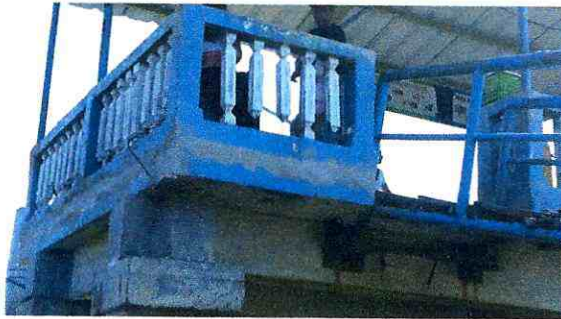
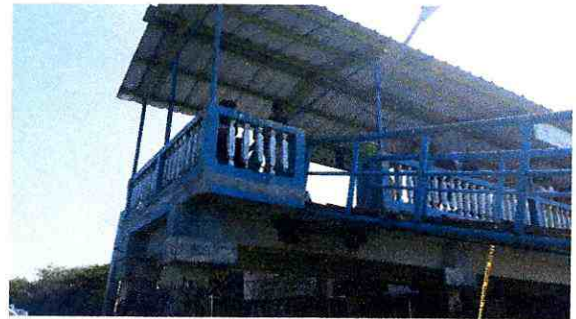
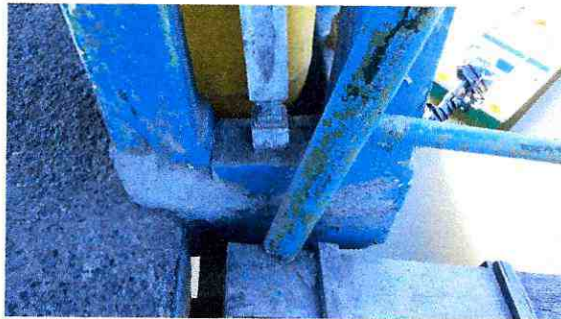
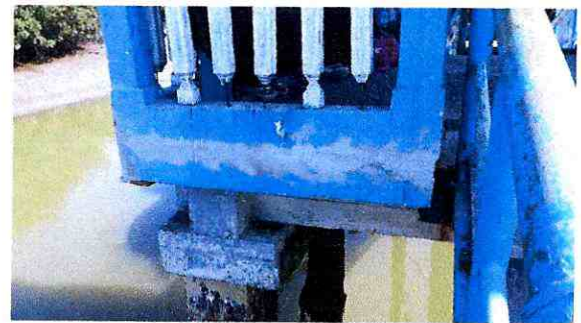
Rubro N°9 Reparación de fisuras en elementos estructurales (incluye inhibidor de corrosión)
